Parts list / Stückliste

Q701 weiß/white 2458Z00250
Q701 grün/green 2458Z00200
Q701 schwarz/black 2458Z00230

Hints for repair:

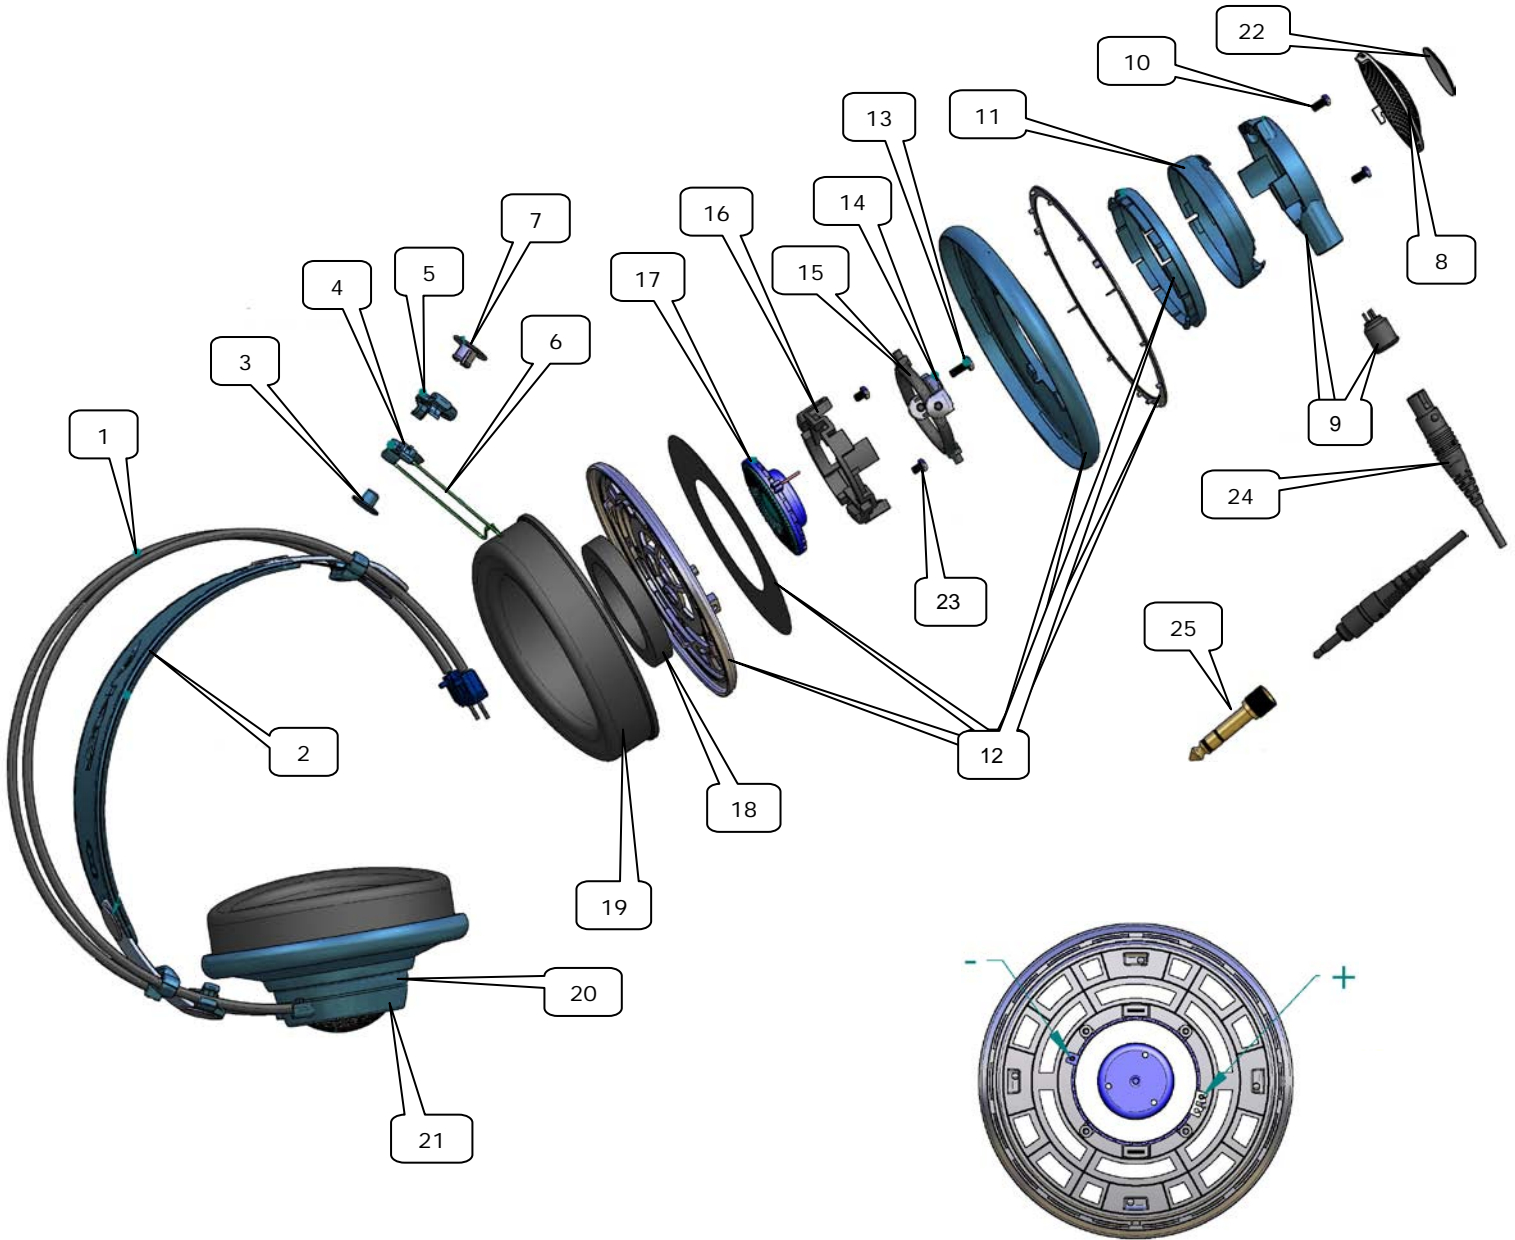
Cushions 19 have a bayonet lock. Turn them counter-clockwise for taking them off. For access to the internal construction remove the grille 8. Insert sharp nose tweezers into two grid meshes away from each other as far as possible and turn the whole grille counter-clockwise until the latches are released. Open the two screws 10 underneath the grille. Now press sides of lid 9 (21) together until the latches get visible. Depress these latches with a small sized screwdriver and pull lid off from ear-shell. Mind that the lid is also snapped to the two insulated steel wires of the outer headband. Now undo the centre screw 13. For an exchange of the capsule unsolder all leads, loose the screws 15 and take out cardan swivel with capsule. After inserting the new capsule the screws 15 shall be tightened with moderate force only. Ensure that the capsule is connected with correct phasing. Make a listening test and check with a mono signal if the sound comes from the middle of the stereo basis. A sine wave signal is not suitable for this test.

To exchange the rubber loops 6 break out cover 3 by inserting a screwdriver into the notch below the CE sign. Now undo locking knob 7. It has latches that have to be depressed while simultaneously pressing the knob out.

Die Polster 19 haben eine Bajonettverriegelung. Zum Abnehmen einfach gegen den Uhrzeigersinn drehen. Zugang zum internen Aufbau erreichen Sie, nachdem Sie das Gitter 8 entfernt haben. Setzen Sie dazu eine Spitzpinzette in zwei möglichst weit auseinander liegende Gittermaschen ein und drehen Sie das Gitter entgegen dem Uhrzeigersinn, bis die Verriegelung freigegeben ist. Öffnen Sie nun die zwei Schrauben 10 unterhalb des Gitters. Pressen Sie nun die Seiten von Deckel 9 (21) zusammen, bis die Verriegelungen sichtbar werden. Drücken Sie diese Verriegelungen mit einem kleinen Schraubenzieher nach innen und ziehen Sie den Deckel von der Hörmuschel ab. Achten Sie bitte darauf, dass auch die zwei isolierten Bügeldrahte auf den Deckel aufgeschnappt sind. Entfernen Sie nun die Schraube 13. Für einen Austausch der Kapsel löten Sie alle Leitungen ab, lösen Sie die Schrauben 15 und nehmen Sie das Kardangelenk mit Kapsel heraus. Nachdem die neue Kapsel eingesetzt wurde, ziehen Sie die Schrauben 15 mit nur mäßiger Kraft fest. Stellen Sie sicher, dass die Kapsel in korrekter Phasenlage angeschlossen ist. Machen Sie einen Hörtest und überprüfen Sie mit einem Monosignal, ob der Ton in der Mitte der Stereobasis wahrgenommen wird. Sinussignale sind für diesen Test nicht geeignet.

Um die Gummischleifen 6 auszutauschen, brechen Sie Abdeckung 3 heraus, indem Sie einen Schraubenzieher in die Kerbe unterhalb des CE-Zeichens einsetzen. Lösen Sie jetzt die Schnappniete 7. Dazu sind die Schnapphaken nach innen und die Niete gleichzeitig nach außen zu drücken.
